# New Home Invest s.r.o.

## Protokol o měření termo kamerou

Dne 17.1.2018 bylo provedeno měření termokamerou FLIR model E6 2.0L sériové číslo 639044261  
číslem dílu 63907-0704 verzí software 3.13.0

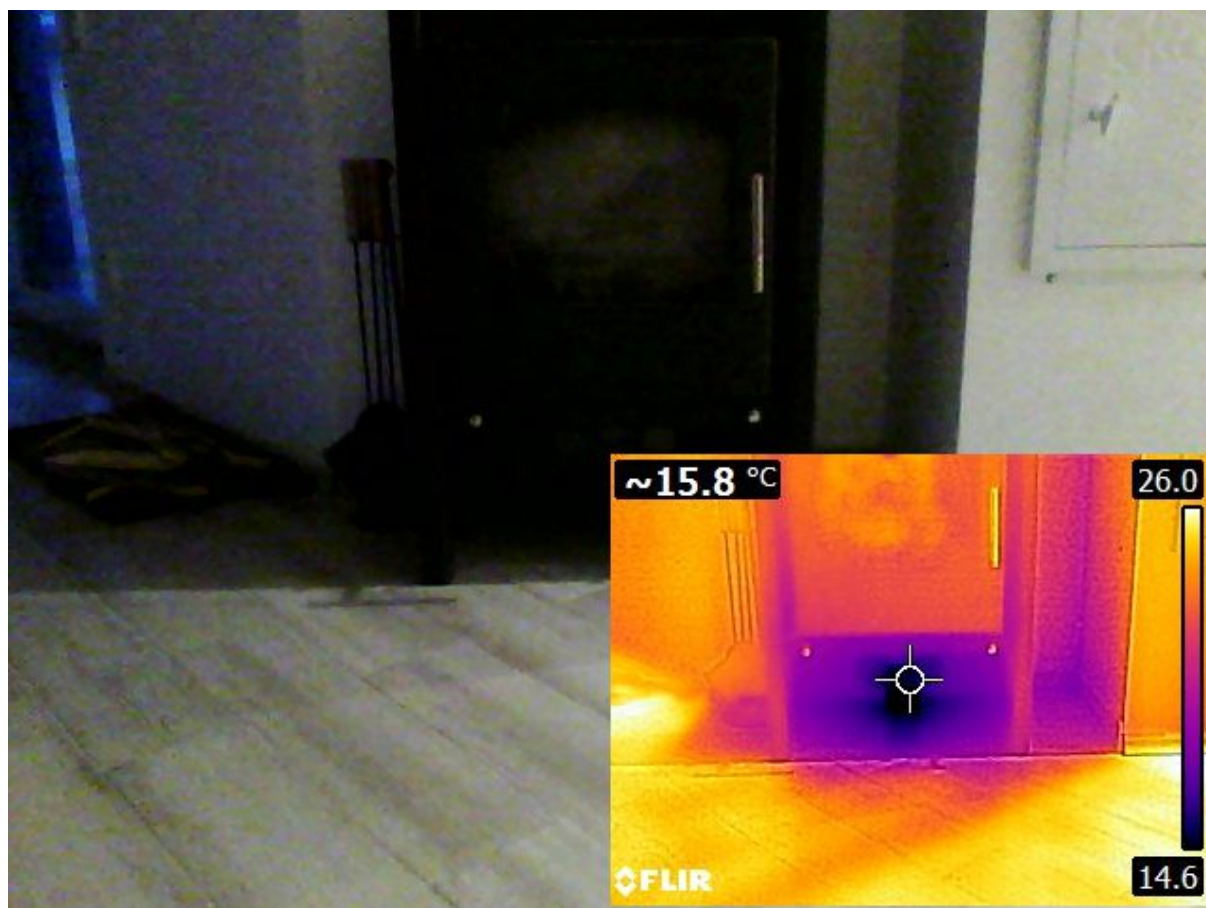
Zjištěn velký teplotní rozdíl u externího přívodu vzduchu. Bylo doporučeno oslovit dodavatele kamen pro pořízení venkovní klapky pro zabránění proudění vzduchu v případě, že se v kamnech netopí.

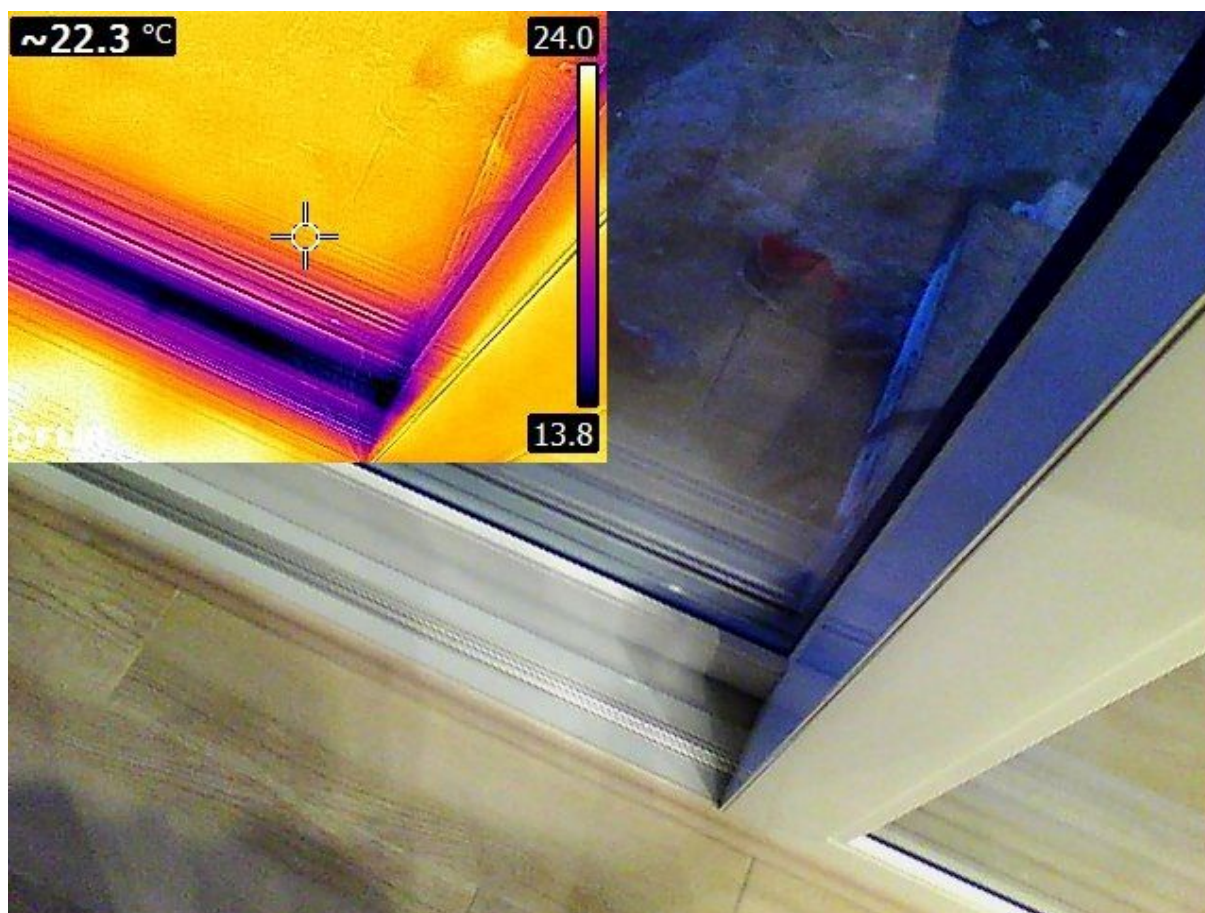
U francouzského okna HS portál jsme zjistili problém v hliníkovém profilu, který promrzá. Zateplení okna je provedeno nedostatečně a je nutné problém řešit. V případě, že problém setrvá i po dodatečném zateplení, je nutné se obrátit na výrobce oken.

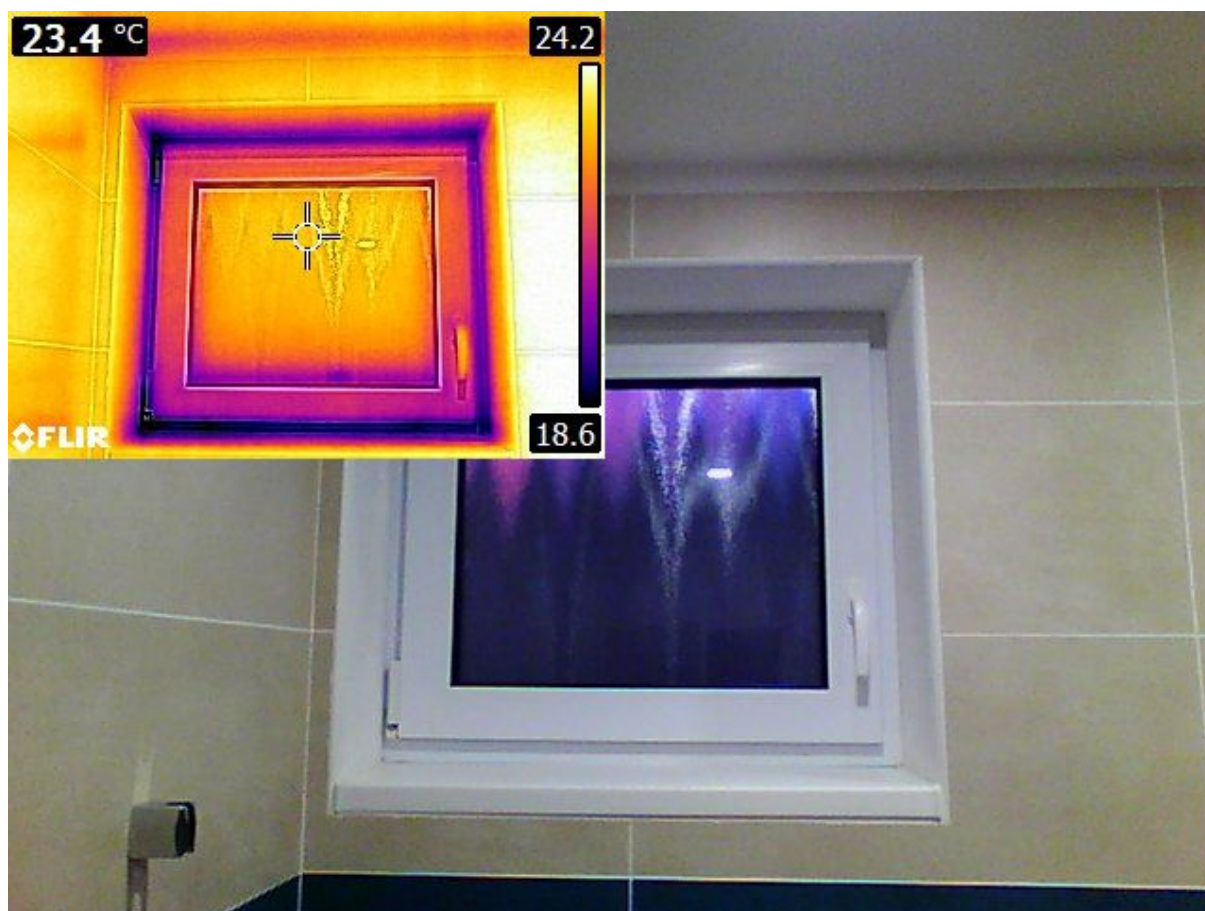
U všech oken nebylo ještě provedeno venkovní ostění a jeho zateplení. Je nutné se zaměřit při realizaci fasády na ostění.

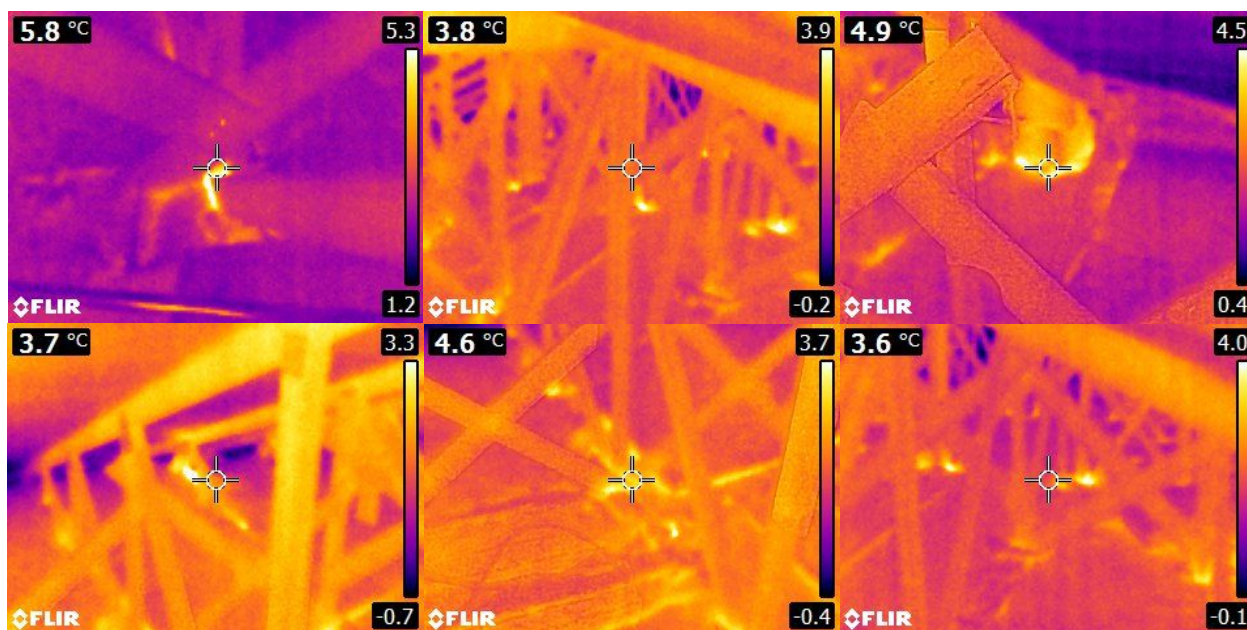
Tepelná izolace v půdním prostoru mezi krovy není dostatečná. Lze vidět, že v místě kolem komína, ve spojích vazníků u odtahu vzduchu z koupelny jsou patrné úniky.

Doporučujeme zvýšit izolaci pomocí foukané izolace, která by se zaměřila převážně na zmíněná krizová místa kolem spojů vazníků. Navýšení izolace alespoň o 50 mm.
